SANTA INÉS DEL MONTE PULCIANO EN LAS CERCANÍAS A LA ANTIGUA GUATEMALA

Ingui Alejandra Zeceña Chenal
Escuela de Historia
Universidad de San Carlos de Guatemala
inguizc@gmail.com

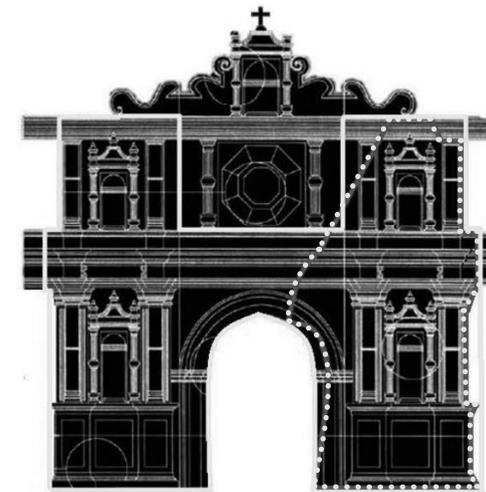
Este elemento en el templo de Santa Inés está formado por 2 cuerpos y 3 calles (Evangelio, Central y Epístolado) y debido a la ausencia de campanario de “tipo cubo” debió poseer *espadaña* (Figura 3 y 4).

Figura 3. Fachada hipotética del templo de Santa Inés del Monte Pulciano. Línea punteada: estado actual (Sáenz 2004:42; modificada por I. Zeceña 2015).

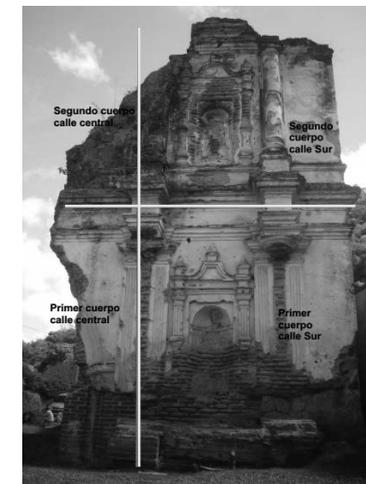
Actualmente, de la calle del Epístolado únicamente es visible una sección que presenta grietas, ausencia de materiales, algún grado de desplome hacia el sur y es notoria la intervención (restauración) que se le realizó en la parte baja del primer cuerpo en años anteriores, misma que fue posible conocer en detalle mediante las Operaciones E-0 y G-0.

De la calle Central únicamente se observa una sección del vano derecho de la puerta, la que también fue sometida a intervenciones donde se le adiciona material contemporáneo (ladrillos, mezcla de concreto y otros materiales), la Operación E-0 corroboró estas intervenciones, además esclareció y afirmó la existencia del nivel del piso, tanto del atrio como del interior del templo; y del segundo cuerpo de dicha calle, únicamente una pequeña parte es visible.

De la calle del Evangelio lo único que se conserva, y en muy mal estado, es un área del primer cuerpo formada por un fragmento de derrame de puerta, el cual además presenta restauración y una sección de la esquina noroeste, que ha sido cubierta por la vegetación, y del segundo cuerpo, a pesar de su mal estado, aún se reconocen algunas molduras.

Figura 4. Estado de la fachada (Fotografía y edición: I. Zeceña 2014).

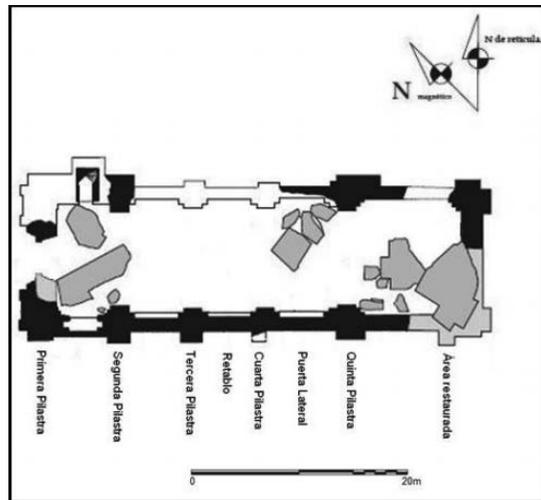
La sección localizada entre la primera y tercera pilastra de oeste a este (Figura 5) en el segundo cuerpo, es inexistente, debido a colapsos, por lo cual mayor información del coro y sotocoro, es difícil de obtener; la pilastra entre las anteriores mencionadas únicamente es visible en un 25%. En esta sección colapsada es muy probable que tuviera una ventana; una se localiza entre la tercera pilastra y la cuarta, este elemento aún conserva características de su decoración, así como repello sobre todo en la parte alta y el área de la cornisa; la cuarta pilastra es inexistente y según es visible en las marcas que dejó en el muro, tuvo dimensiones diferentes; entre la cuarta y quinta pilastra se tenía otra ventana de la cual solo son visibles tres secciones, faltando la superior

y junto con ella lo referente a la cornisa; la quinta y última pilastra es la que mejores detalles proporciona y en su parte alta aún conserva cornisa y áreas repelladas.

Figura 5. Plano del pilastro en muro sur (Dibujo: I. Zeceña 2015).

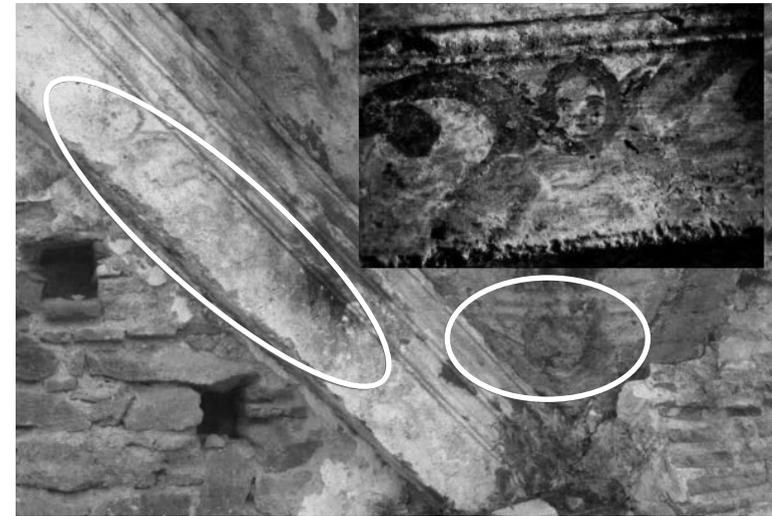
En algunas partes del interior de este muro aún se conserva repello, tal es el caso de la pilastra oeste donde se aprecian áreas con molduras y en la este se tienen áreas con alisado, junto a esta pilastra, en la *pechina*

se tienen dos rostros de querubines realizados en pintura color rojo, ligeramente visibles a causa del deterioro por exposición al ambiente.

Figura 7. Detalles de diseños de la decoración realizados en pintura color rojo, ubicados en pechinas (Fotografía: J. P. Herrera 2012).

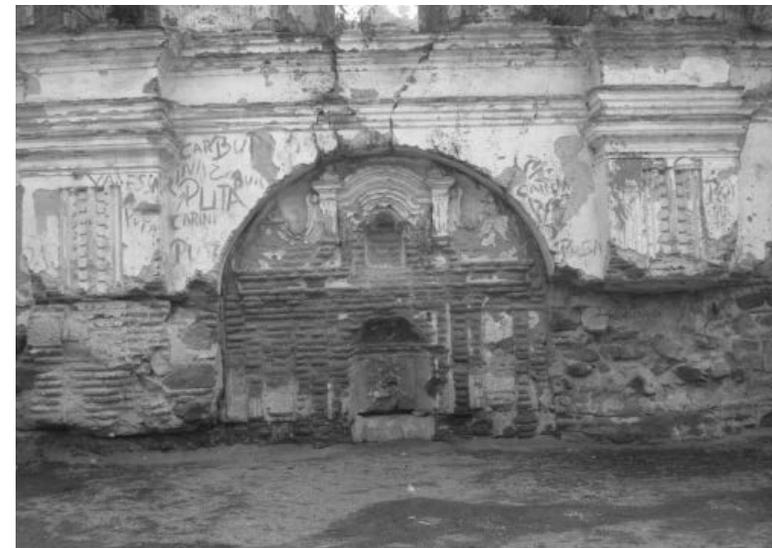
El tercer arco (oeste-este) estaba decorado con un retablo de mampostería de dos cuerpos (Figura 8); al centro del primer cuerpo es visible un nicho de forma octogonal, un entablamento divide los cuerpos y en el segundo cuerpo, al centro, se encuentra dispuesto otro nicho, aunque de menores dimensiones, el cual al parecer estaba flanqueado por pilastras estriadas que terminan decoradas con una especie de esferas, todo el retablo se encuentra en un arco cegado.

Los materiales empleados en este retablo fueron ladrillos, así como argamasa, estuvo alisado con estuco o repello de cal; los santos que presidían los nichos están ausentes.

Figura 8. Retablo de mampostería (Fotografía: I. Zeceña 2012).
